# NEOCONCRETE

## PROTOCOLO DE INTERVENCIÓN EN PATRIMONIO CONSTRUIDO DE HORMIGÓN ARMADO

Trabajo de fin de grado

Grado en Fundamentos de la Arquitectura y Urbanismo

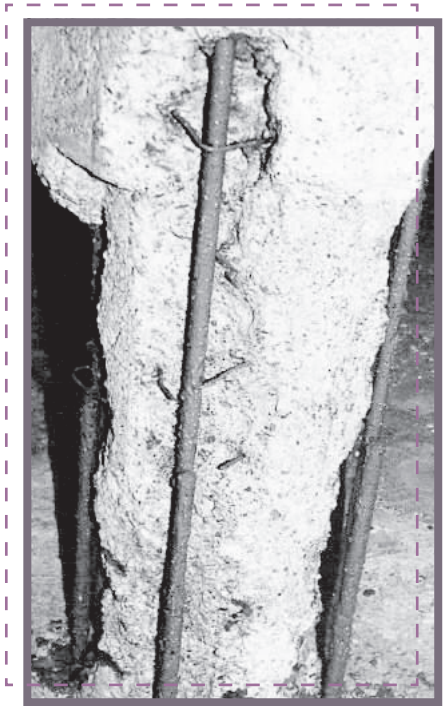
Consiste en el desmoronamiento del hormigón provocado por un ataque químico que sufre lenta y progresivamente. Finalmente termina deshaciéndolo, además de provocar la corrosión de las armaduras.

Fig. 1.1. Esquema de la desagregación de un pilar de hormigón armado.

Fig. 1.2. Imagen de la desagregación de un pilar de hormigón armado.

Para solucionarlo, se debe apuntalar con urgencia, eliminar la causa del problema y proteger al hormigón. En caso de que el ataque haya sido interior, se debe sustituir el elemento.

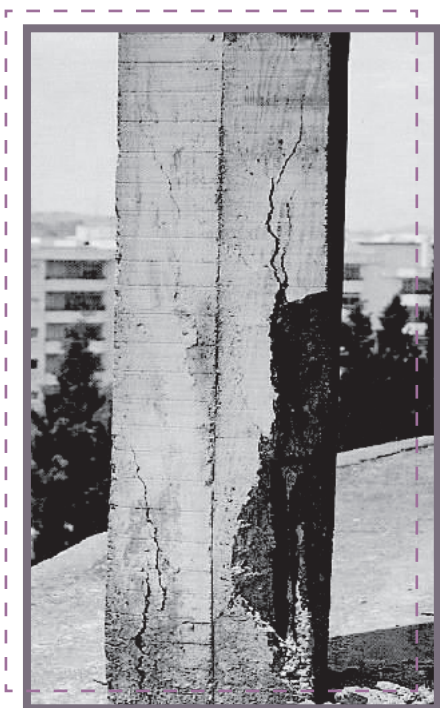
/ [ P.2 ]. Corrosión en la armadura

Consiste en la oxidación de las armaduras gracias al oxígeno que penetra del exterior y a la existencia de agua en el interior del hormigón. En muchos de los casos es provocado por la carbonatación del hormigón, un proceso por el que el pH de este pasa de uno básico y protector a uno ácido que deja las armaduras expuestas al proceso de corrosión.

Al corroerse, la armadura aumenta de volumen, ejerciendo una presión en el hormigón que puede provocar la caída de los recubrimientos. El fallo por corrosión se produce bien por la pérdida de sección de las barras o por el pandeo de estas, cuando los cercos se corroen y no la atan.

Las causas de dicho daño pueden deberse al empleo de agua o áridos inadecuados, a una armadura con escaso recubrimiento, a un hormigón poco compacto o muy poroso, o por la ausencia de una protección anti corrosión en presencia de ambientes agresivos con alto contenido de cloruros (zonas costeras o industrias).

Fig. 1.3. Esquema de la corrosión en la armadura de un pilar de hormigón armado.

Fig. 1.4. Imagen de la corrosión en la armadura de un pilar de hormigón armado.

Para solucionar este problema se suele optar por medidas de apuntalamiento, protección de la armadura y reparación del hormigón circundante; y sustitución de la armadura si esta está muy dañada.

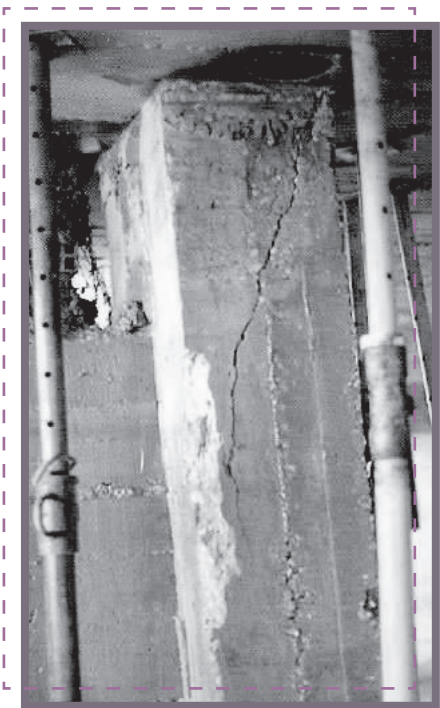
/ [ P.3 ]. Aplastamiento por compresión del pilar

Las causas de este problema pueden deberse a la ausencia de estribos en el pilar, también debido al deslizamiento de los cercos que se encuentren bajo la fisura durante el proceso de vertido del hormigón en el pilar. También a un incorrecto diseño (por sección o armadura insuficiente, hormigón deficiente o exceso de carga), al asiento de alguna parte de la edificación o también a un sismo.

Fig. 1.5. Esquema del aplastamiento por compresión de un pilar.

Fig. 1.6. Imagen del aplastamiento por compresión de un pilar.

La medida a tomar es la de apuntalar urgentemente y reforzar el pilar bien por recrecido de hormigón o por empleo de perfiles de acero. Si se optase por este último método, habrían de reforzarse las plantas superiores e inferiores evitando así un punzamiento en ambos forjados, al no tener resistencia suficiente a los esfuerzos cortantes a los que se somete.

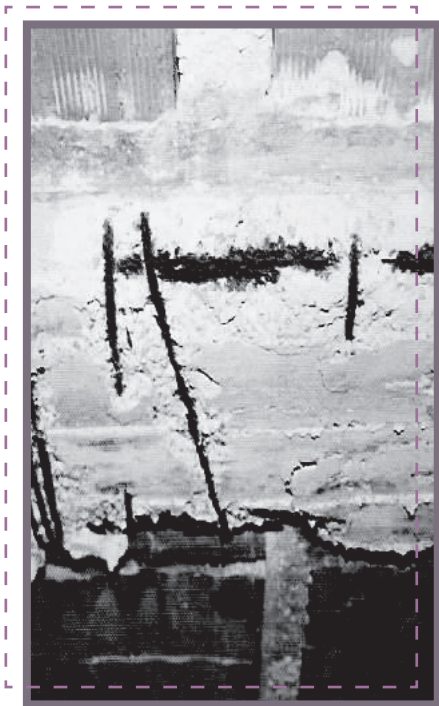
/ [ V.1 ]. Corrosión de las armaduras de las vigas

Consiste en la corrosión de las armaduras debido al oxígeno que ha conseguido penetrar del entorno externo junto con la existencia del agua en el interior del hormigón. Debido a la corrosión de la armadura y su consecuente aumento de volumen, la presión en el interior del hormigón aumenta y pueden provocarse fisuras abiertas en el sentido longitudinal de la armadura. Finalmente el hormigón de los recubrimientos se desprende y se deja la armadura al descubierto.

Las causas de esta patología pueden deberse a la escasez de recubrimiento por falta de calzos o separadores, por una deficiente compactación o vibrado (hormigón poroso), por un ambiente agresivo no previsto o por la existencia de forjados sanitarios con cámara sin ventilación.

Fig. 1.7. Esquema de las fisuras en viga de hormigón armado por corrosión de armaduras.

Fig. 1.8. Imagen de las fisuras en viga de hormigón armado por corrosión de armaduras.

Para remediarlo podría protegerse la armadura para así frenar la corrosión, añadiendo nueva en caso de ser necesario. Ventilar los forjados también es una medida efectiva.

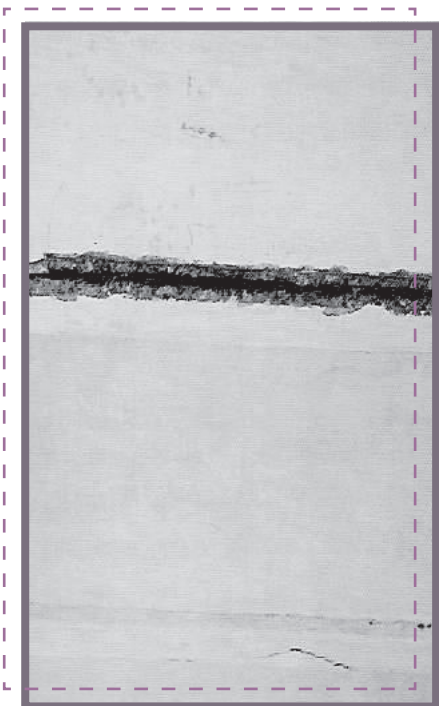
/ [ F.1 ]. Corrosión de la armadura en viguetas

Esta patología se distingue por la manifestación de las manchas de óxido a lo largo de las viguetas. Debido al aumento de volumen que experimenta la armadura corroída, el hormigón circundante se va fisurando. La rotura de la vigueta se acaba dando por pérdida de adherencia cuando el recubrimiento ya no está presente o bien por falta de sección.

Fig. 1.19. Esquema de las fisuras en vigueta de hormigón armado por corrosión de las armaduras.

Fig. 1.20. Imagen de las fisuras en vigueta de hormigón armado por corrosión de las armaduras.

Para solucionar esta patología es necesario primero comprobar el estado en el que se encuentra la corrosión, ya que si no está avanzado se podrá tratar la armadura antes de que cause mayores estragos, mientras que si está en un estado avanzado, sería necesario apuntalar y sustituir la armadura.

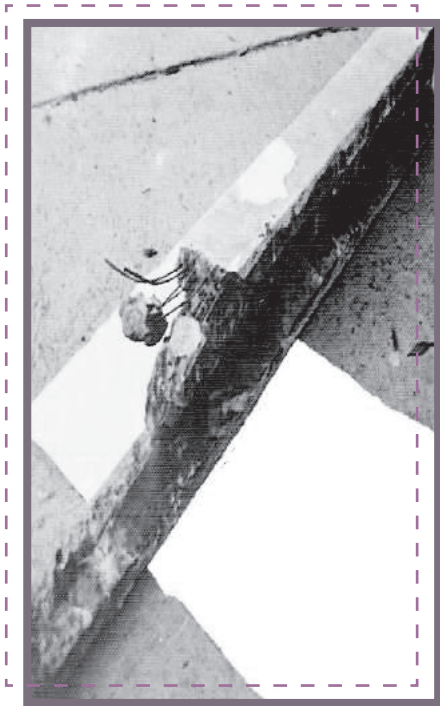
Consiste en la transformación de los aluminatos del cemento aluminoso, provocando así un cambio de su estructura. Esto provoca grandes pérdidas de resistencia y aumento de la porosidad, lo que, consecuentemente deriva en una merma de la durabilidad del hormigón. Esto facilita así mismo la corrosión de la armadura y en presencia de ambientes húmedos, el proceso de carbonatación podría darse, dejando el elemento totalmente inservible.

Fig. 1.21. Esquema de proceso de aluminosis en hormigón armado.

Fig. 1.22. Imagen de aluminosis en una vigueta de hormigón armado.

Las medidas que podrían tomarse para solventar este problema sería primeramente apuntalar con urgencia, sustitución del elemento si tiene gravedad acuciante y fraccionar la luz con vigas para después aplicarle protecciones anti humedad y corrosión.

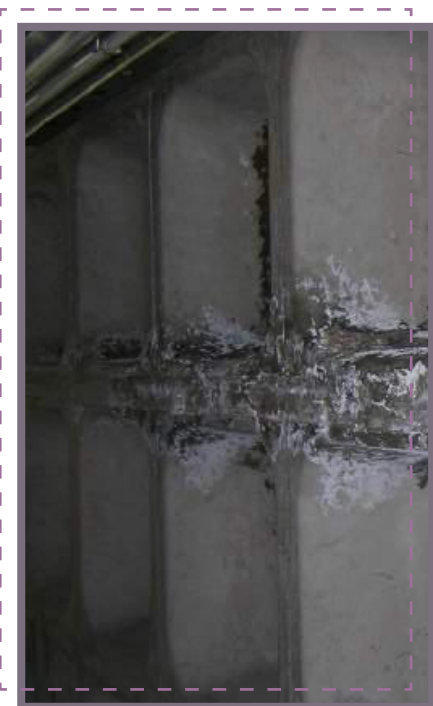
Consiste en la génesis de depósitos de sales, a veces carbonatadas, que aparecen por la filtración de agua a través de las juntas o del propio material. Así, se produce el arrastre de las sustancias de carbono del hormigón. Por lo general no se trata de una patología peligrosa pero las mencionadas sales pueden transformarse en unas carbonatadas y por ende, favorecer la despasivación del hormigón (y favorecer así la posterior corrosión de las armaduras).

Los motivos de dicha patología pueden deberse al lavado del calcio del propio hormigón, a una impermeabilización deficiente, por rotura del sellado de juntas, por grietas en el material o un mal vibrado que ha generado un hormigón poroso.

Fig. 1.25. Esquema de depósitos en forjados de hormigón armado.

Fig. 1.26. Imagen de depósitos en forjados de hormigón armado.

Para solventarlo, es conveniente eliminar dichos depósitos, sanear el hormigón y proteger la armadura afectada en caso de ser posible. Sustituirla si no.

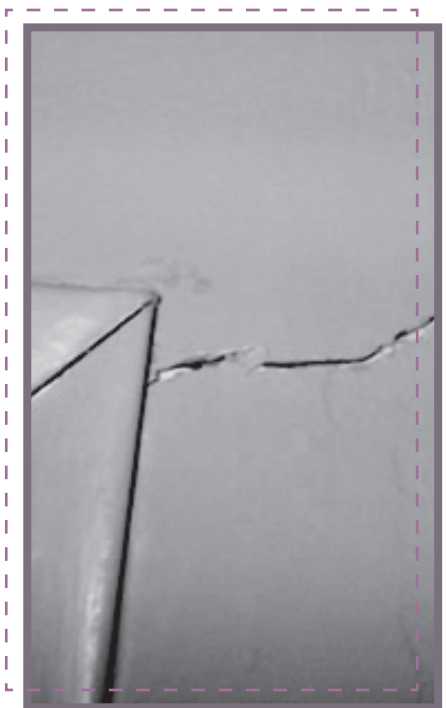
Cuando el hormigón ha sido vertido en el encofrado, este se asienta expulsando al exterior mediante la exudación del agua del amasado que no le es útil para su proceso de hidratación. Ello provoca el descenso del plato horizontal superior del hormigonado y sufre variaciones de volumen. La patología se produce cuando armaduras u otros elementos impiden dicho asentamiento y se generan fisuras de poca profundidad en torno a las zonas inferiores donde se localizan barras y estribos. De no tratarse, podrían corroerse las armaduras con todas las consecuencias que ello conlleva y se ha visto con anterioridad.

Fig. 1.28. Esquema de fisuras por asentamiento plástico en muro de hormigón armado.

Fig. 1.29. Imagen de fisuras por asentamiento plástico en muro de hormigón armado.

Para solventar dicha patología se debería haber hormigonado con intervalos entre las diferentes profundidades del hormigón, haber colocado bien las armaduras o haber configurado una correcta dosificación. En el caso de la intervención, se deben tratar las mencionadas fisuras mediante la inyección si es favorable ya que prima ante todo la conservación.

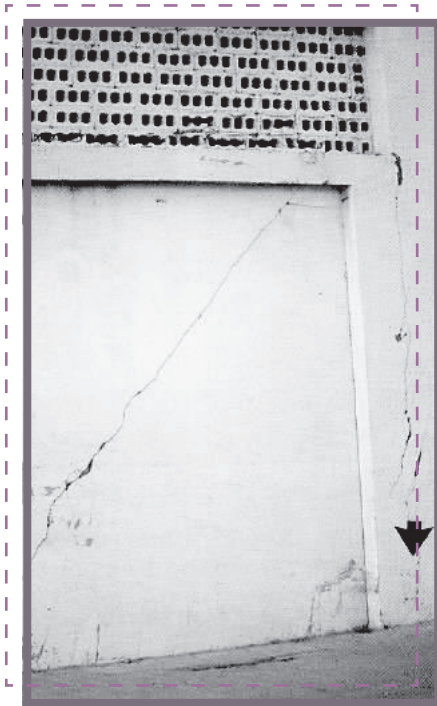
Se trata de un asiento que genera grietas de carácter inclinado en los cerramientos, alejándose de manera descendente respecto de la zapata que ha asentado. De ser un asiento elevado, se corre el riesgo de que el forjado pueda desprenderse y la cimentación en cuestión pueda sufrir giros. Esto podría derivar en que las mencionadas cimentaciones puedan considerarse en estado de ruina.

Las causas que provocan dicha patología pueden ser por rotura de redes de saneamiento o agua (y consecuentemente, alteran el terreno al modificar su capacidad portante); por oquedades en el terreno, por presencia de terrenos de relleno o por excesiva presión sobre el terreno.

Fig. 1.32. Esquema de grieta por asiento de zapata de hormigón armado de un pilar.

Fig. 1.33. Imagen de grieta por asiento de zapata de hormigón armado de un pilar.

Algunas medidas que podrían tomarse para remediar el problema podrían ser apuntalar y recalzar el cimiento o corregir el problema en caso de que se haya generado por rotura de redes de saneamiento o agua.

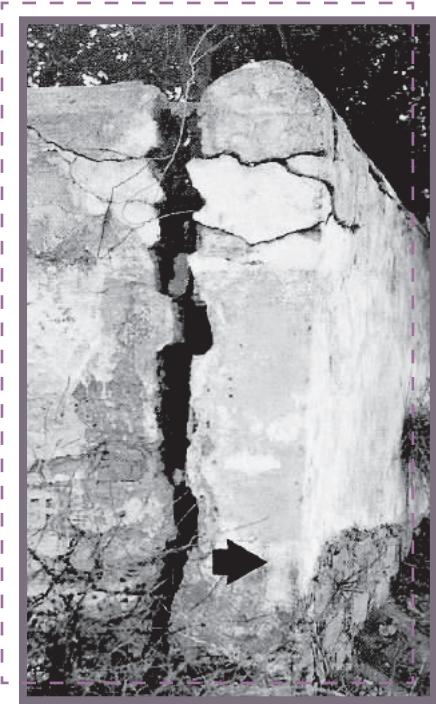
Esta patología se produce cuando los muros de gravedad no tienen el peso suficiente, provocando así su vuelco o deslizamiento. En el caso en el que haya dos muros transversales y uno deslice, este último rompe a tracción. Aparece así una grieta vertical de apertura constante. Ocurriría algo igual ante el deslizamiento de distintas capas de terreno que el muro estuviera soportando.

Fig. 1.39. Esquema de las fisuras por deslizamiento del muro de contención.

Fig. 1.40. Imagen de las fisuras por deslizamiento del muro de contención.

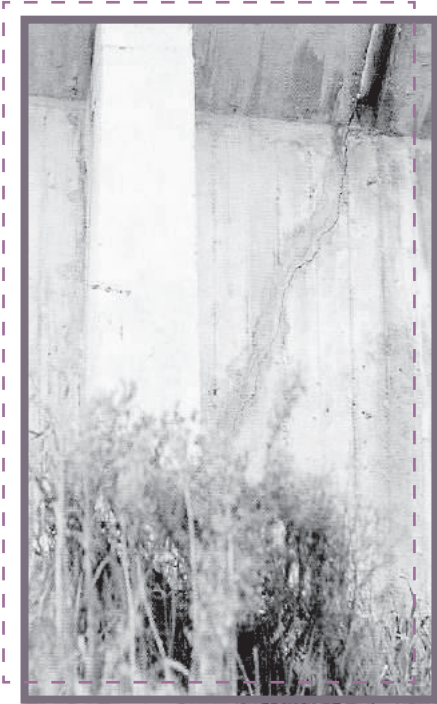
Fig. 1.41. Esquema de fisuración por retracción del muro de contención.

Fig. 1.42. Imagen de fisuración por retracción del muro de contención.

Para solventarlo, se recomienda ejecutar juntas de dilatación y el añadido de armadura longitudinal en la coronación del muro con su posterior sellado de fisuras.

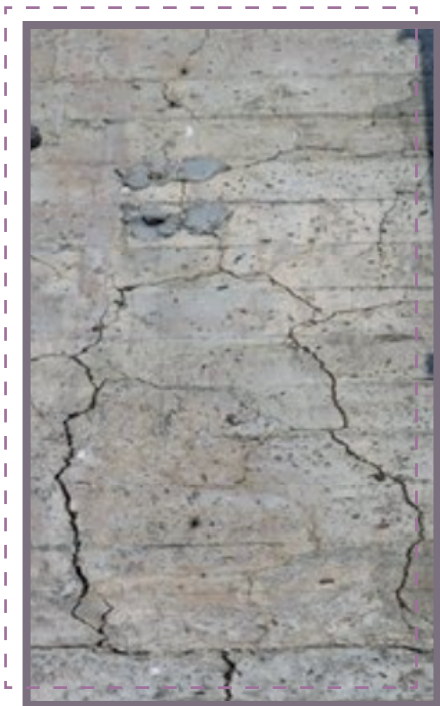
Fig. 1.44. Imagen de fisuración en mapa por fenómeno de reacción álcali-sílice en estructura curva de hormigón armado.

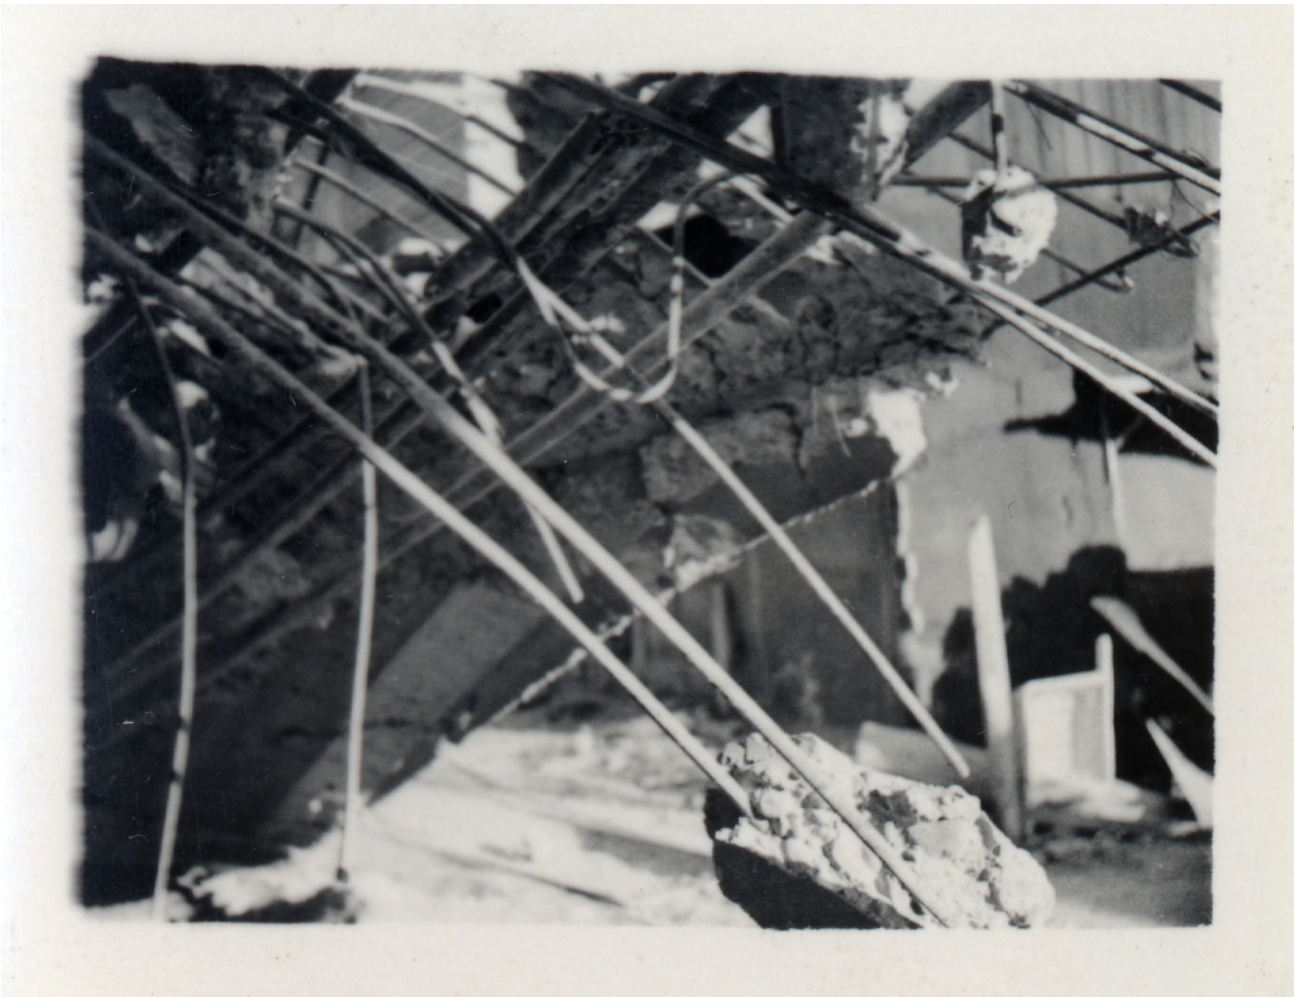
Fig. 2.1. Imagen de barras de acero en estado de ruina del Hipódromo de la Zarzuela.

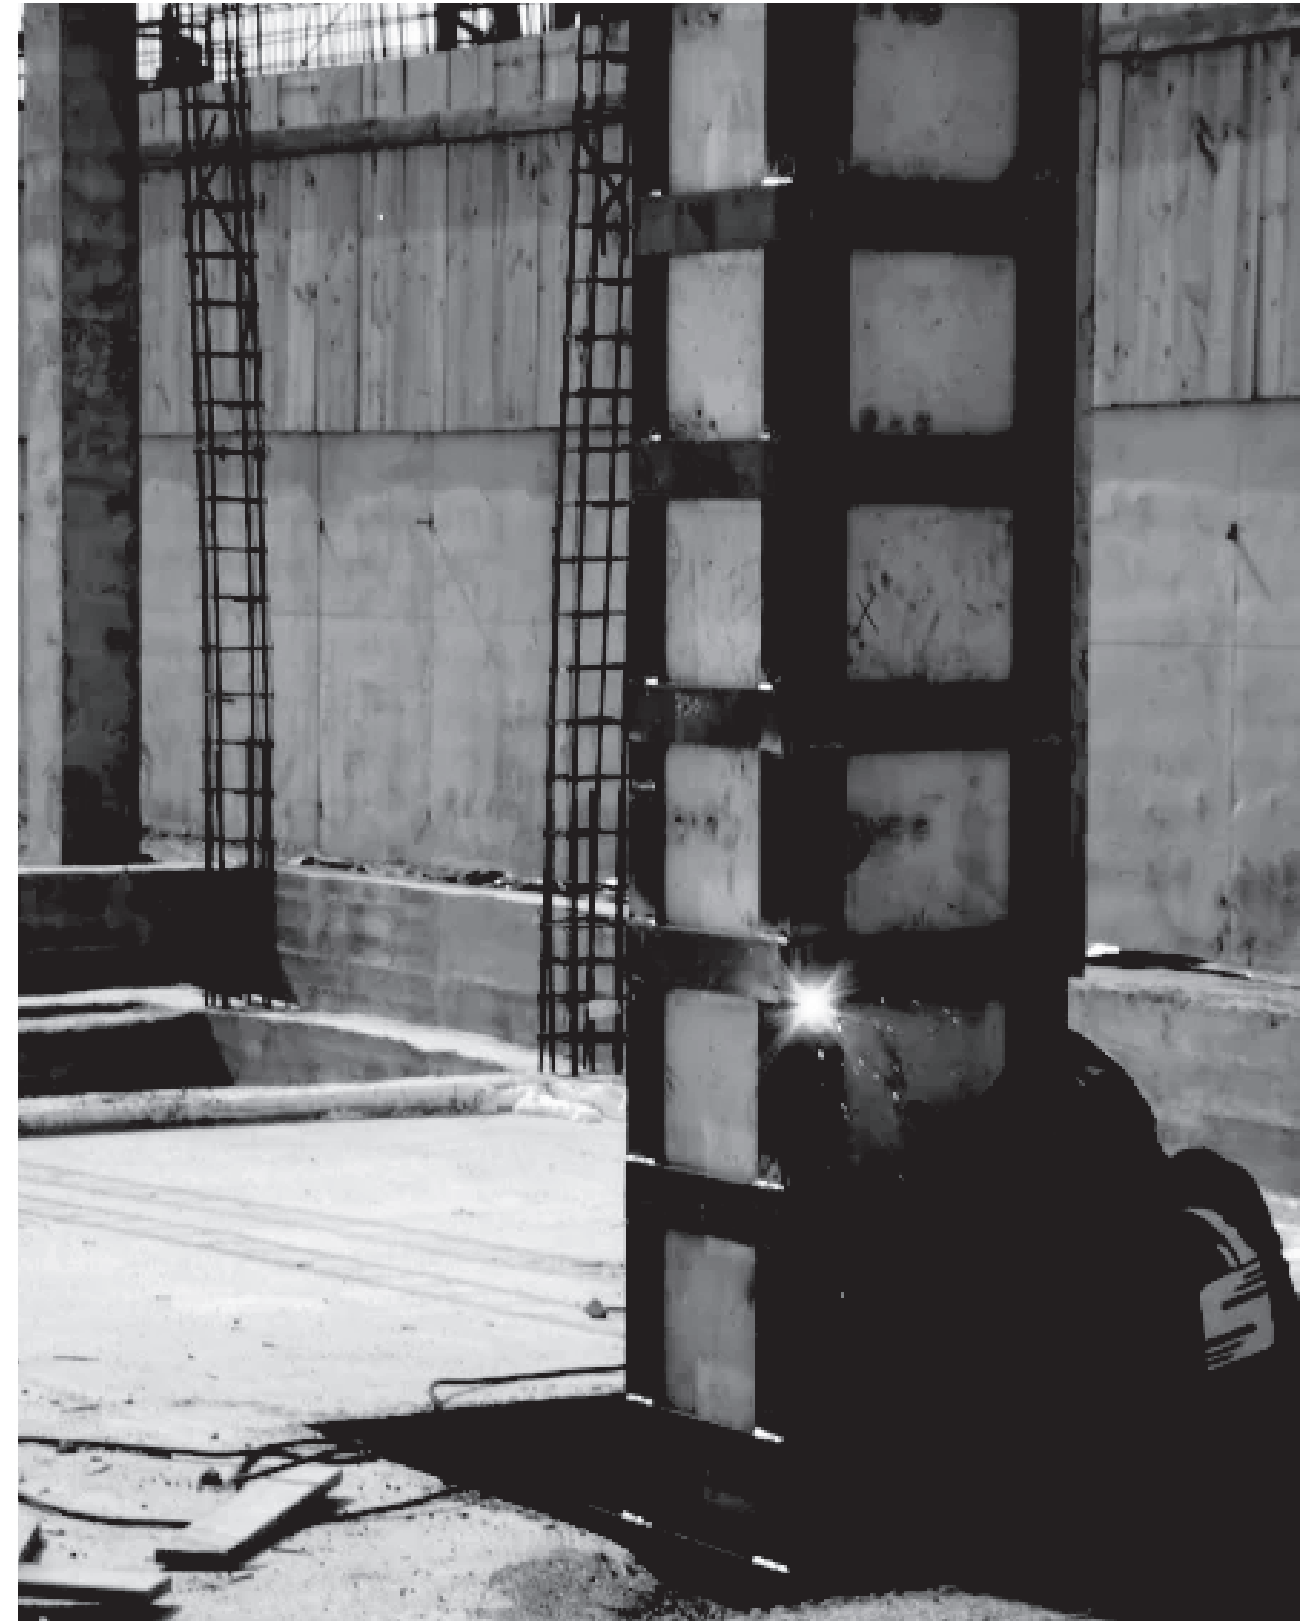
Fig. 3.2. Imagen de refuerzo por perfilería metálica de un pilar de hormigón armado.

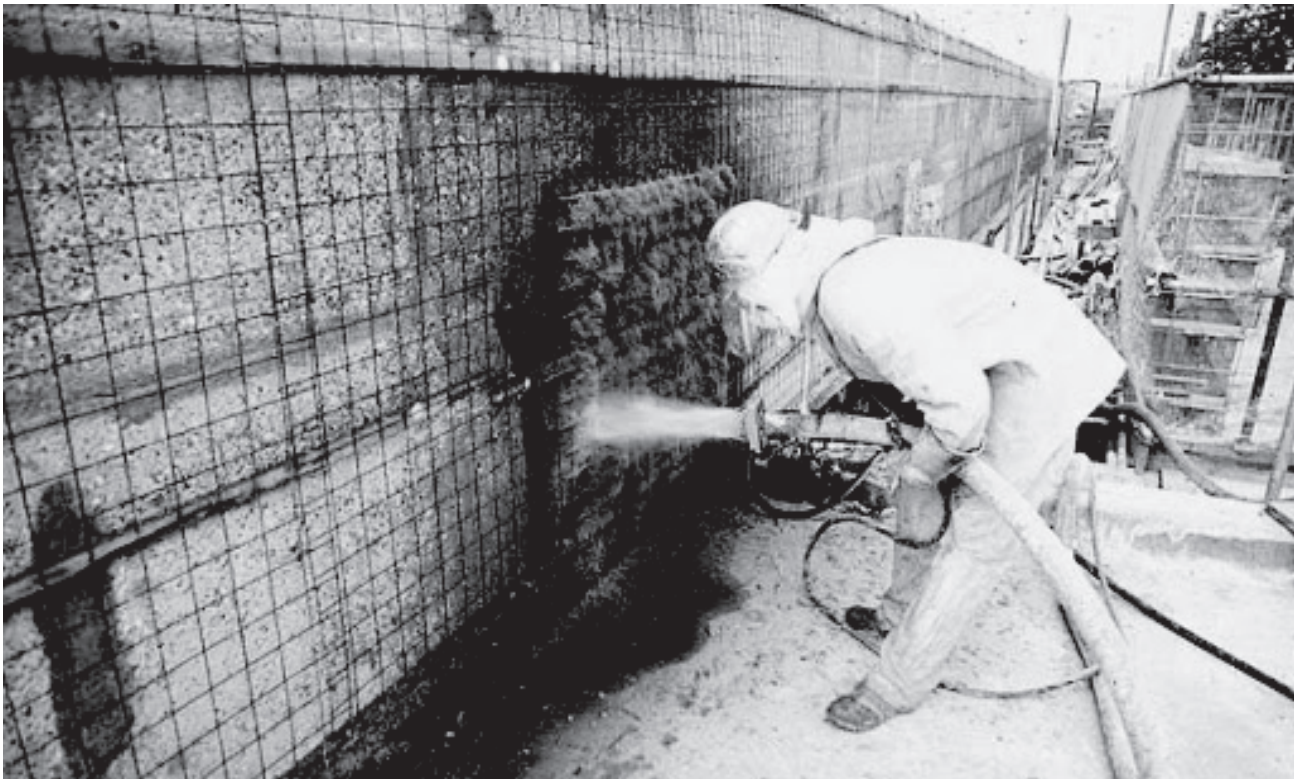
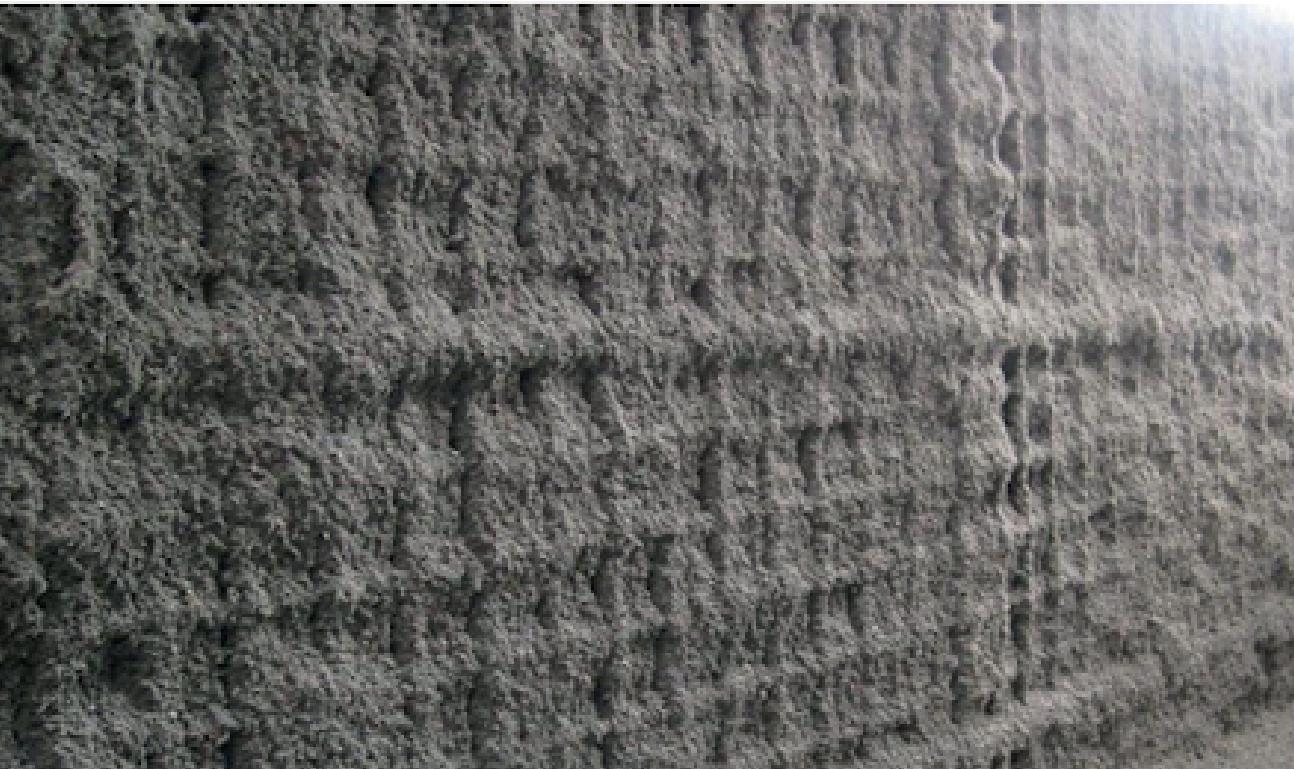
Estas dos técnicas dependen en demasía del tipo de hormigón y la geometría de la estructura, así como los efectos secundarios a largo plazo. Es por esta última razón que se trata de una técnica innovadora, pues ha sido desarrollada en un tiempo relativamente reciente. Funciona igual que la protección catódica, esto es, a través de la circulación de corriente continua entre un ánodo y un cátodo, siendo este último la armadura en cuestión. Sin embargo, contrario a esta, que debe operar desde el instante en el que se aplica hasta el final de la vida de servicio de la estructura, tanto la realcalinización como la extracción electroquímica de los cloruros duran un tiempo limitado. Estos tiempos pueden oscilar de una semana a tres meses. Además, cabe destacar que el ánodo (dispositivo externo a la propia estructura) en una protección catódica queda siendo integrante de la estructura mientras que en estos dos procesos mencionados, se trata de dispositivos temporales.

Fig. 3.4. Imagen de operario en proceso de realcalinización.

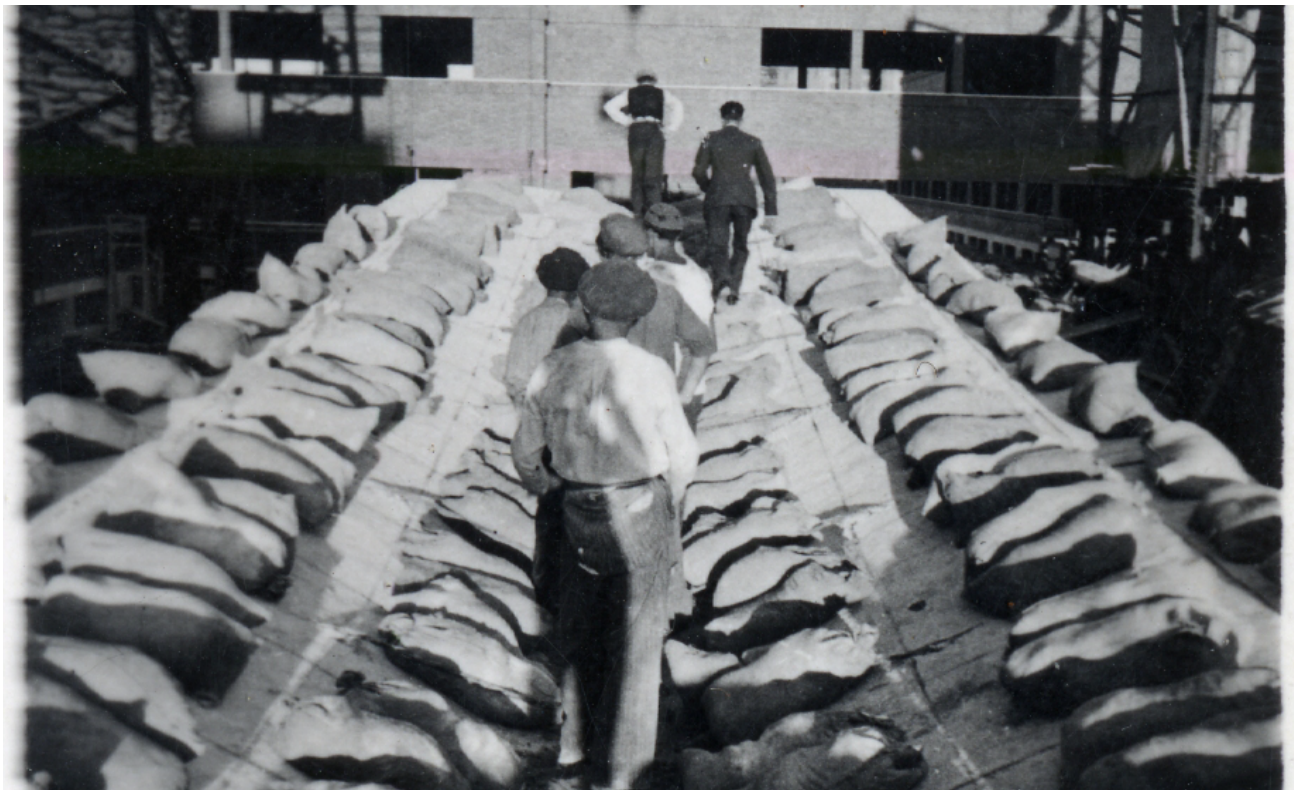
Fig. 5.4. Imagen de ensayo de carga de las Tribunas del Hipódromo de la Zarzuela.

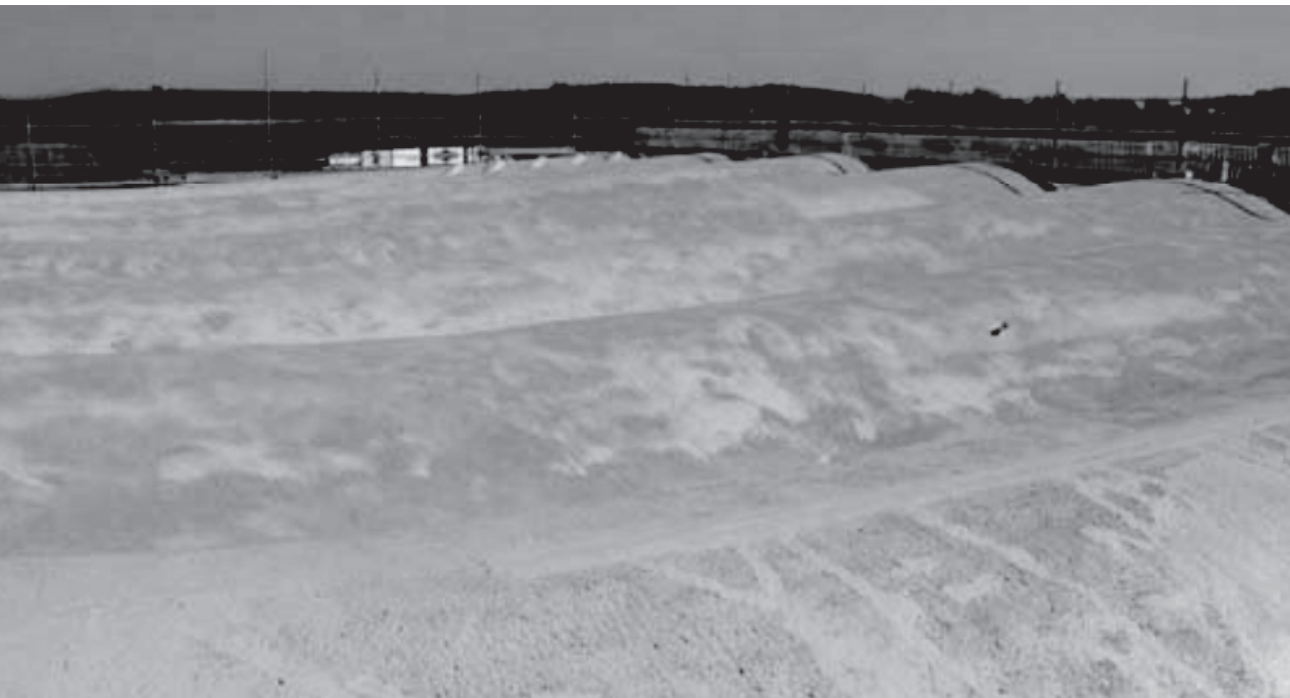
Uno de los puntos de este proyecto de intervención fue la reproducción de las tablillas del encofrado que se empleó para la construcción de las cubiertas en el mortero que se dispuso para tapar las fisuraciones ya reparadas.

Fig. 5.6. Imagen del estado de las cubiertas durante la ejecución de la impermeabilización de poliuretano del Hipódromo de la Zarzuela.
